# UN ANDAR DIFERENTE

## CON UN POCO DE CAL Y TERNURA

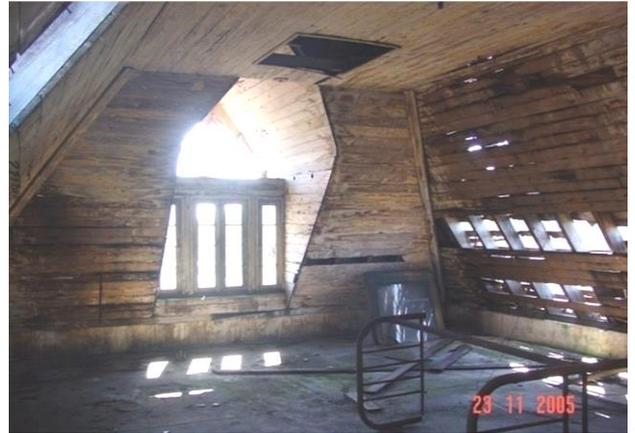
23 11 2005

Lugar que conservaban los moldes originales
