# UN ANDAR DIFERENTE

## CON UN POCO DE CAL Y TERNURA

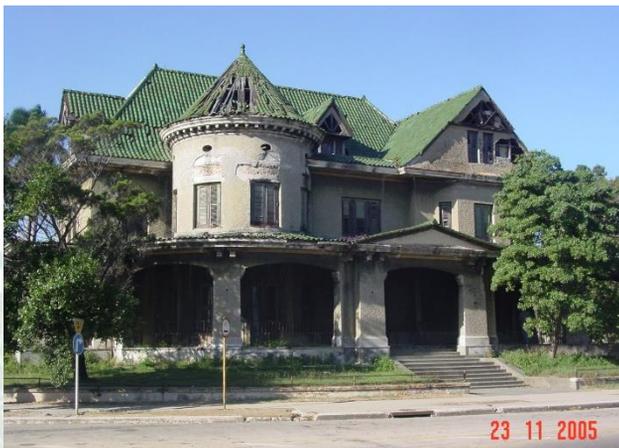
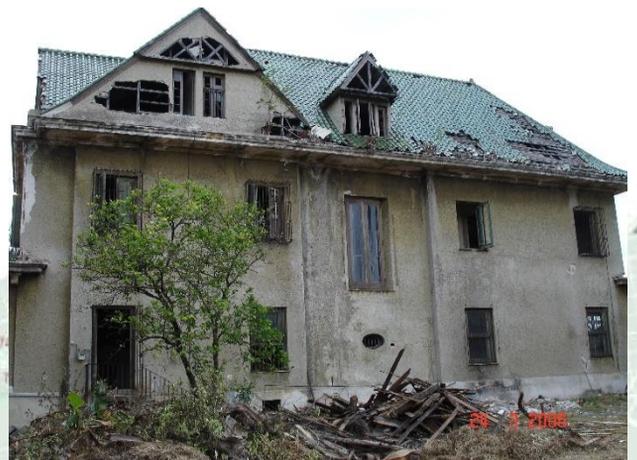
El exhaustivo dictamen arrojó que la pérdida de tejas en la cubierta había permitido que la entrada de las aguas pluviales provocara daños en las techumbres de madera y a su vez en los entrepisos de hormigón o de viga y losa, propiciando se sumieran en completo detrimento la mayoría de sus elementos componentes y decorativos. La casa contaba con un sistema poco común de ventilación interior, formado por tuberías verticales de hierro fundido que terminaban bajo la cubierta y estaban conectadas con otras existentes en entrepisos y falsos techos que permitían la circulación de aire a las habitaciones, el caliente subía y el frío bajaba, basado en un principio físico. Por estos conductos el agua también entraba y los expertos aseguran fue la causa fundamental del deterioro de los espacios interiores del inmueble.

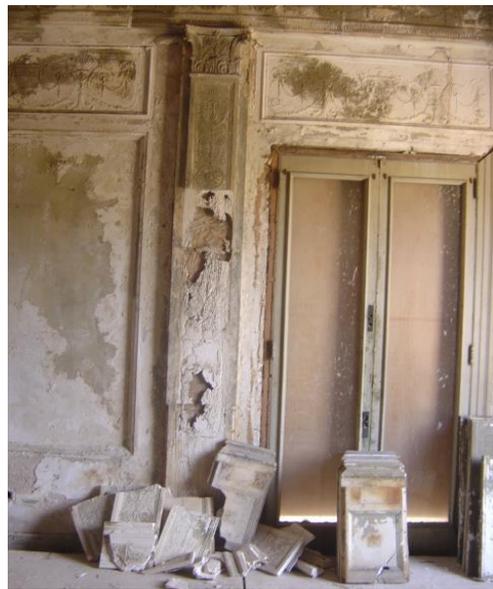
Los baños, por otra parte, habían perdido la mayoría de sus piezas sanitarias y los revestimientos de cerámica blanca estaban en mal estado. En el exterior de la casa el techo del portal estaba de igual manera por la acumulación de agua y los aceros de la losa podían verse expuestos y oxidados. En el ático las divisiones de las habitaciones de servicio que eran de materiales ligeros, construidos con estructura de madera, malla metálica y revestidos con enlucido, eran de las cosas más afectadas. En este nivel, durante la primera visita fueron encontrados los moldes originales utilizados en el trabajo en yeso de toda la casa, que fueron de mucha utilidad para devolver el diseño original de escocias, molduras y demás elementos decorativos de la Casa. Solo se conservaban en buen estado, los pisos de mármol de Carrara, las escaleras, principal y de servicio, y los marcos de puertas y ventanas.
